القاهرة التاريخية
HISTORIC CAIRO

مشروع ترميم
قصر محمد علي باشا

قصر محمد علي باشا

٢٠٠٥

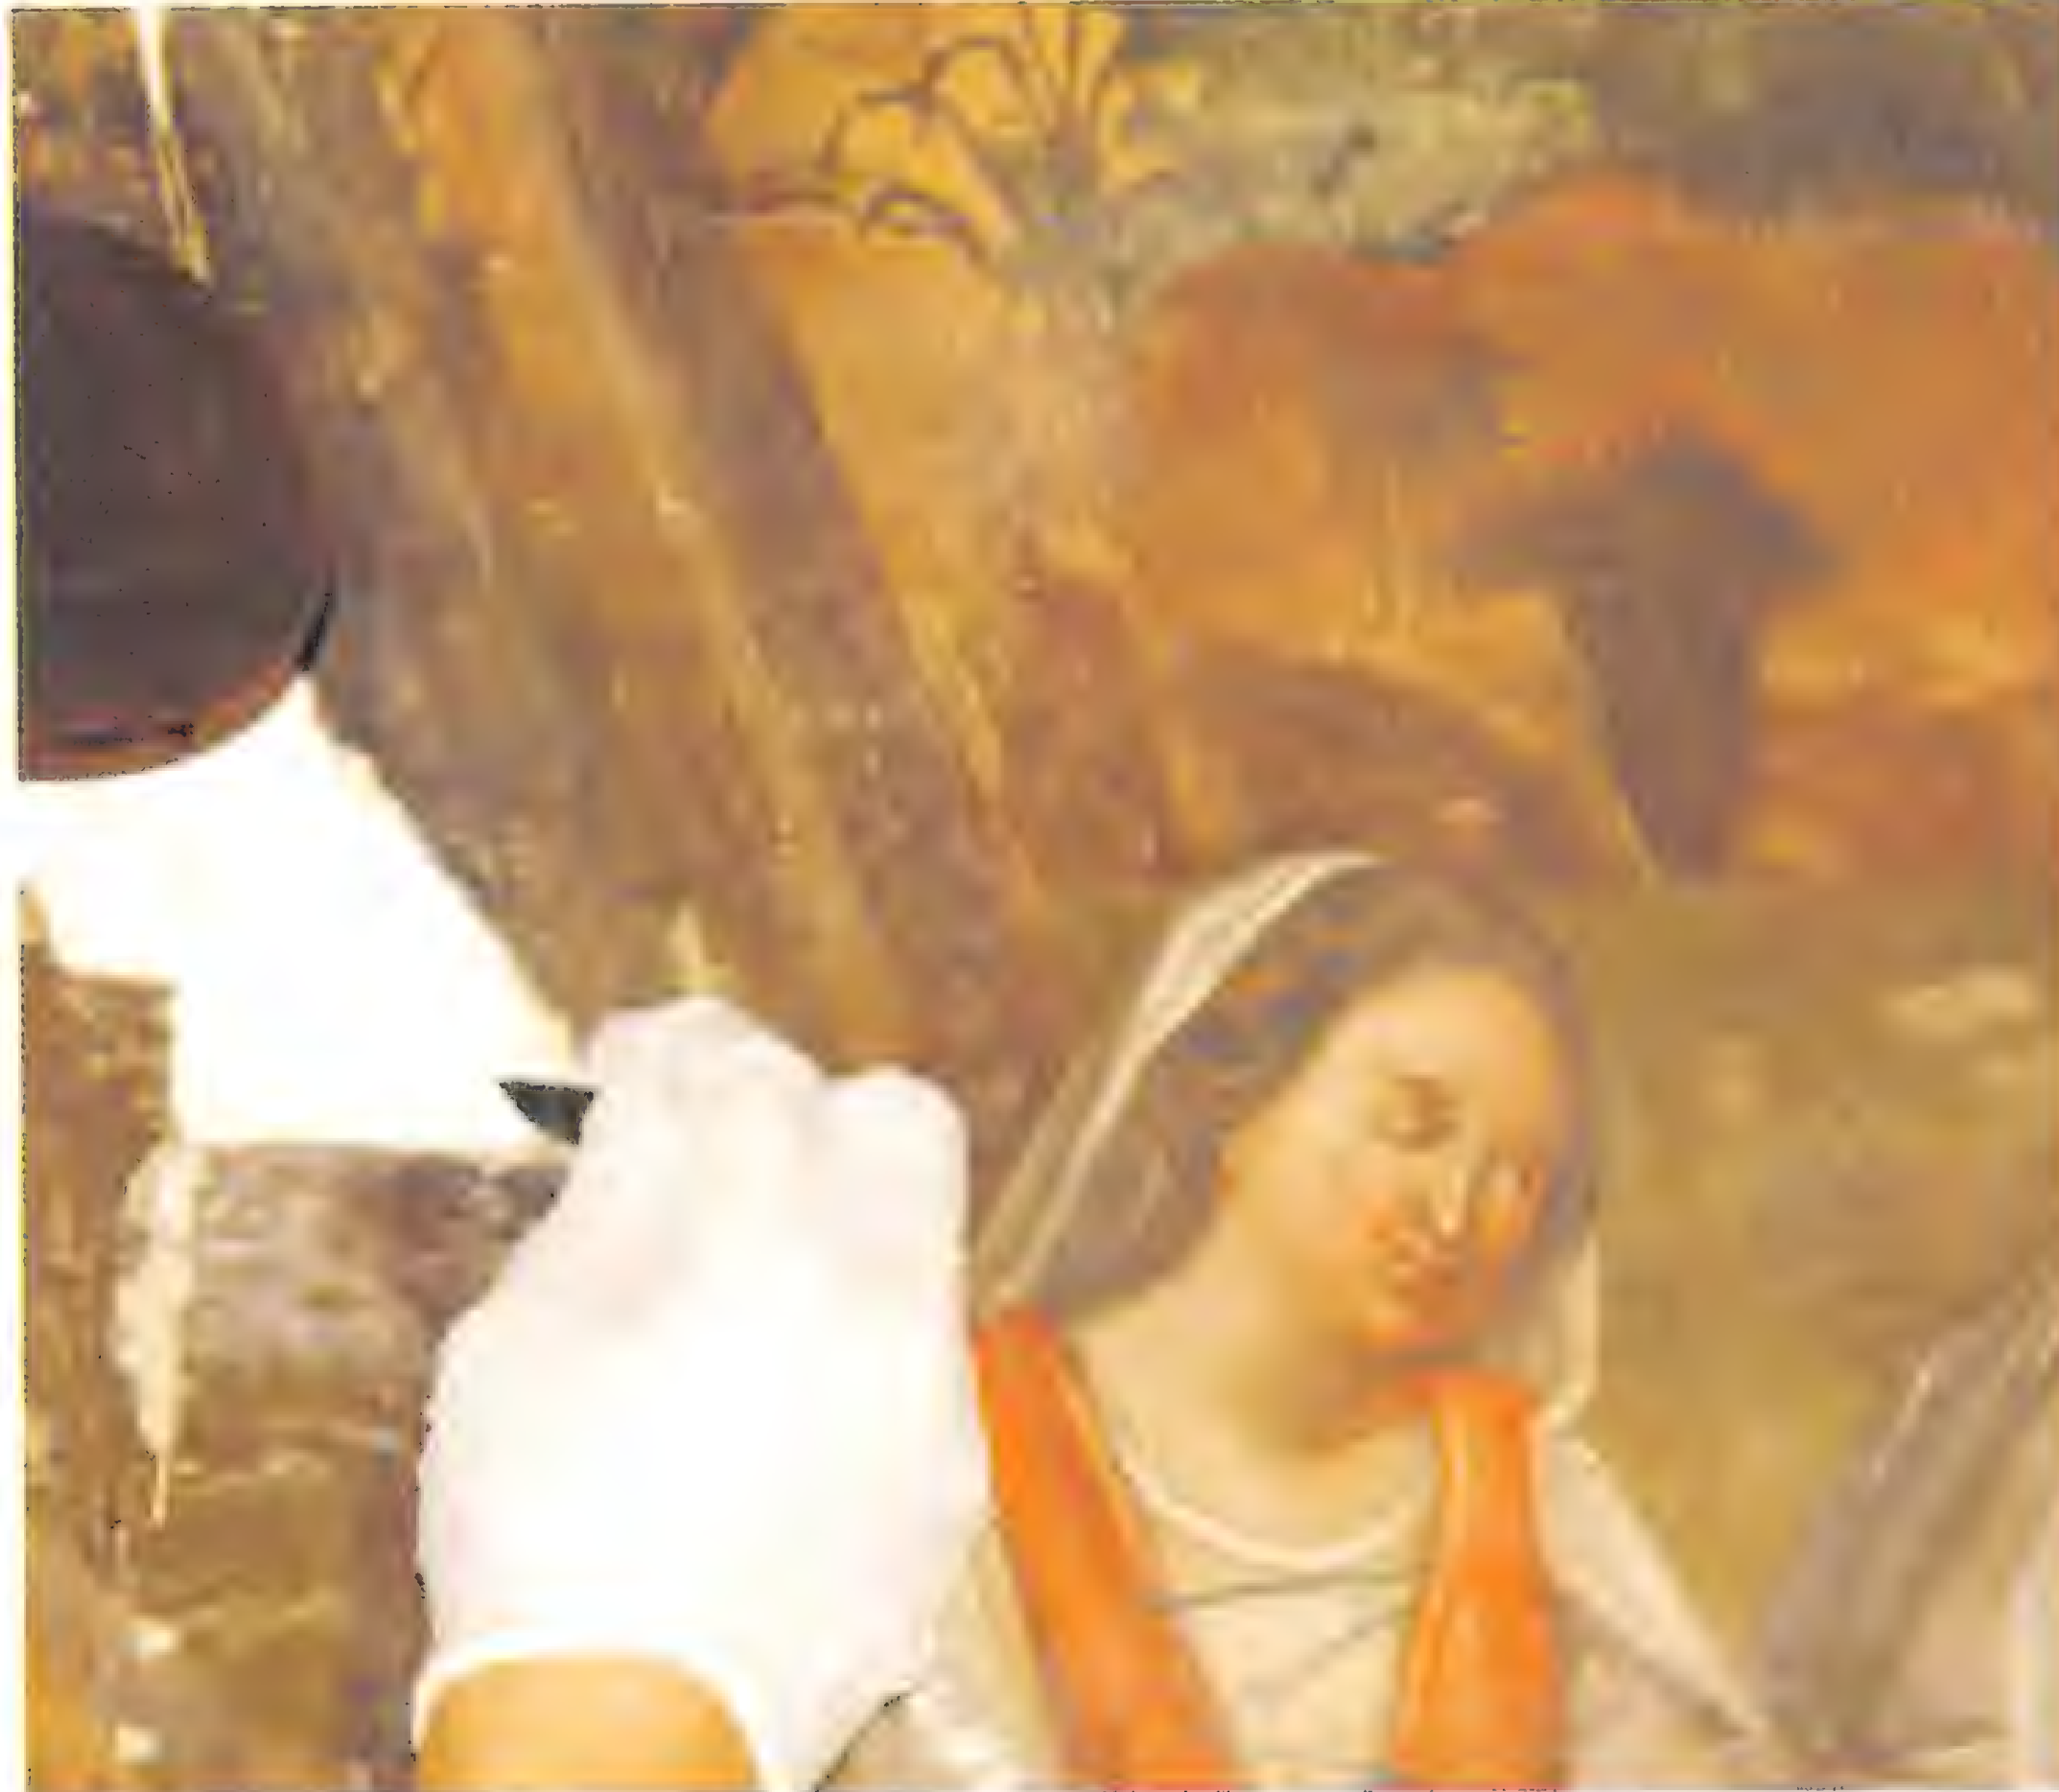
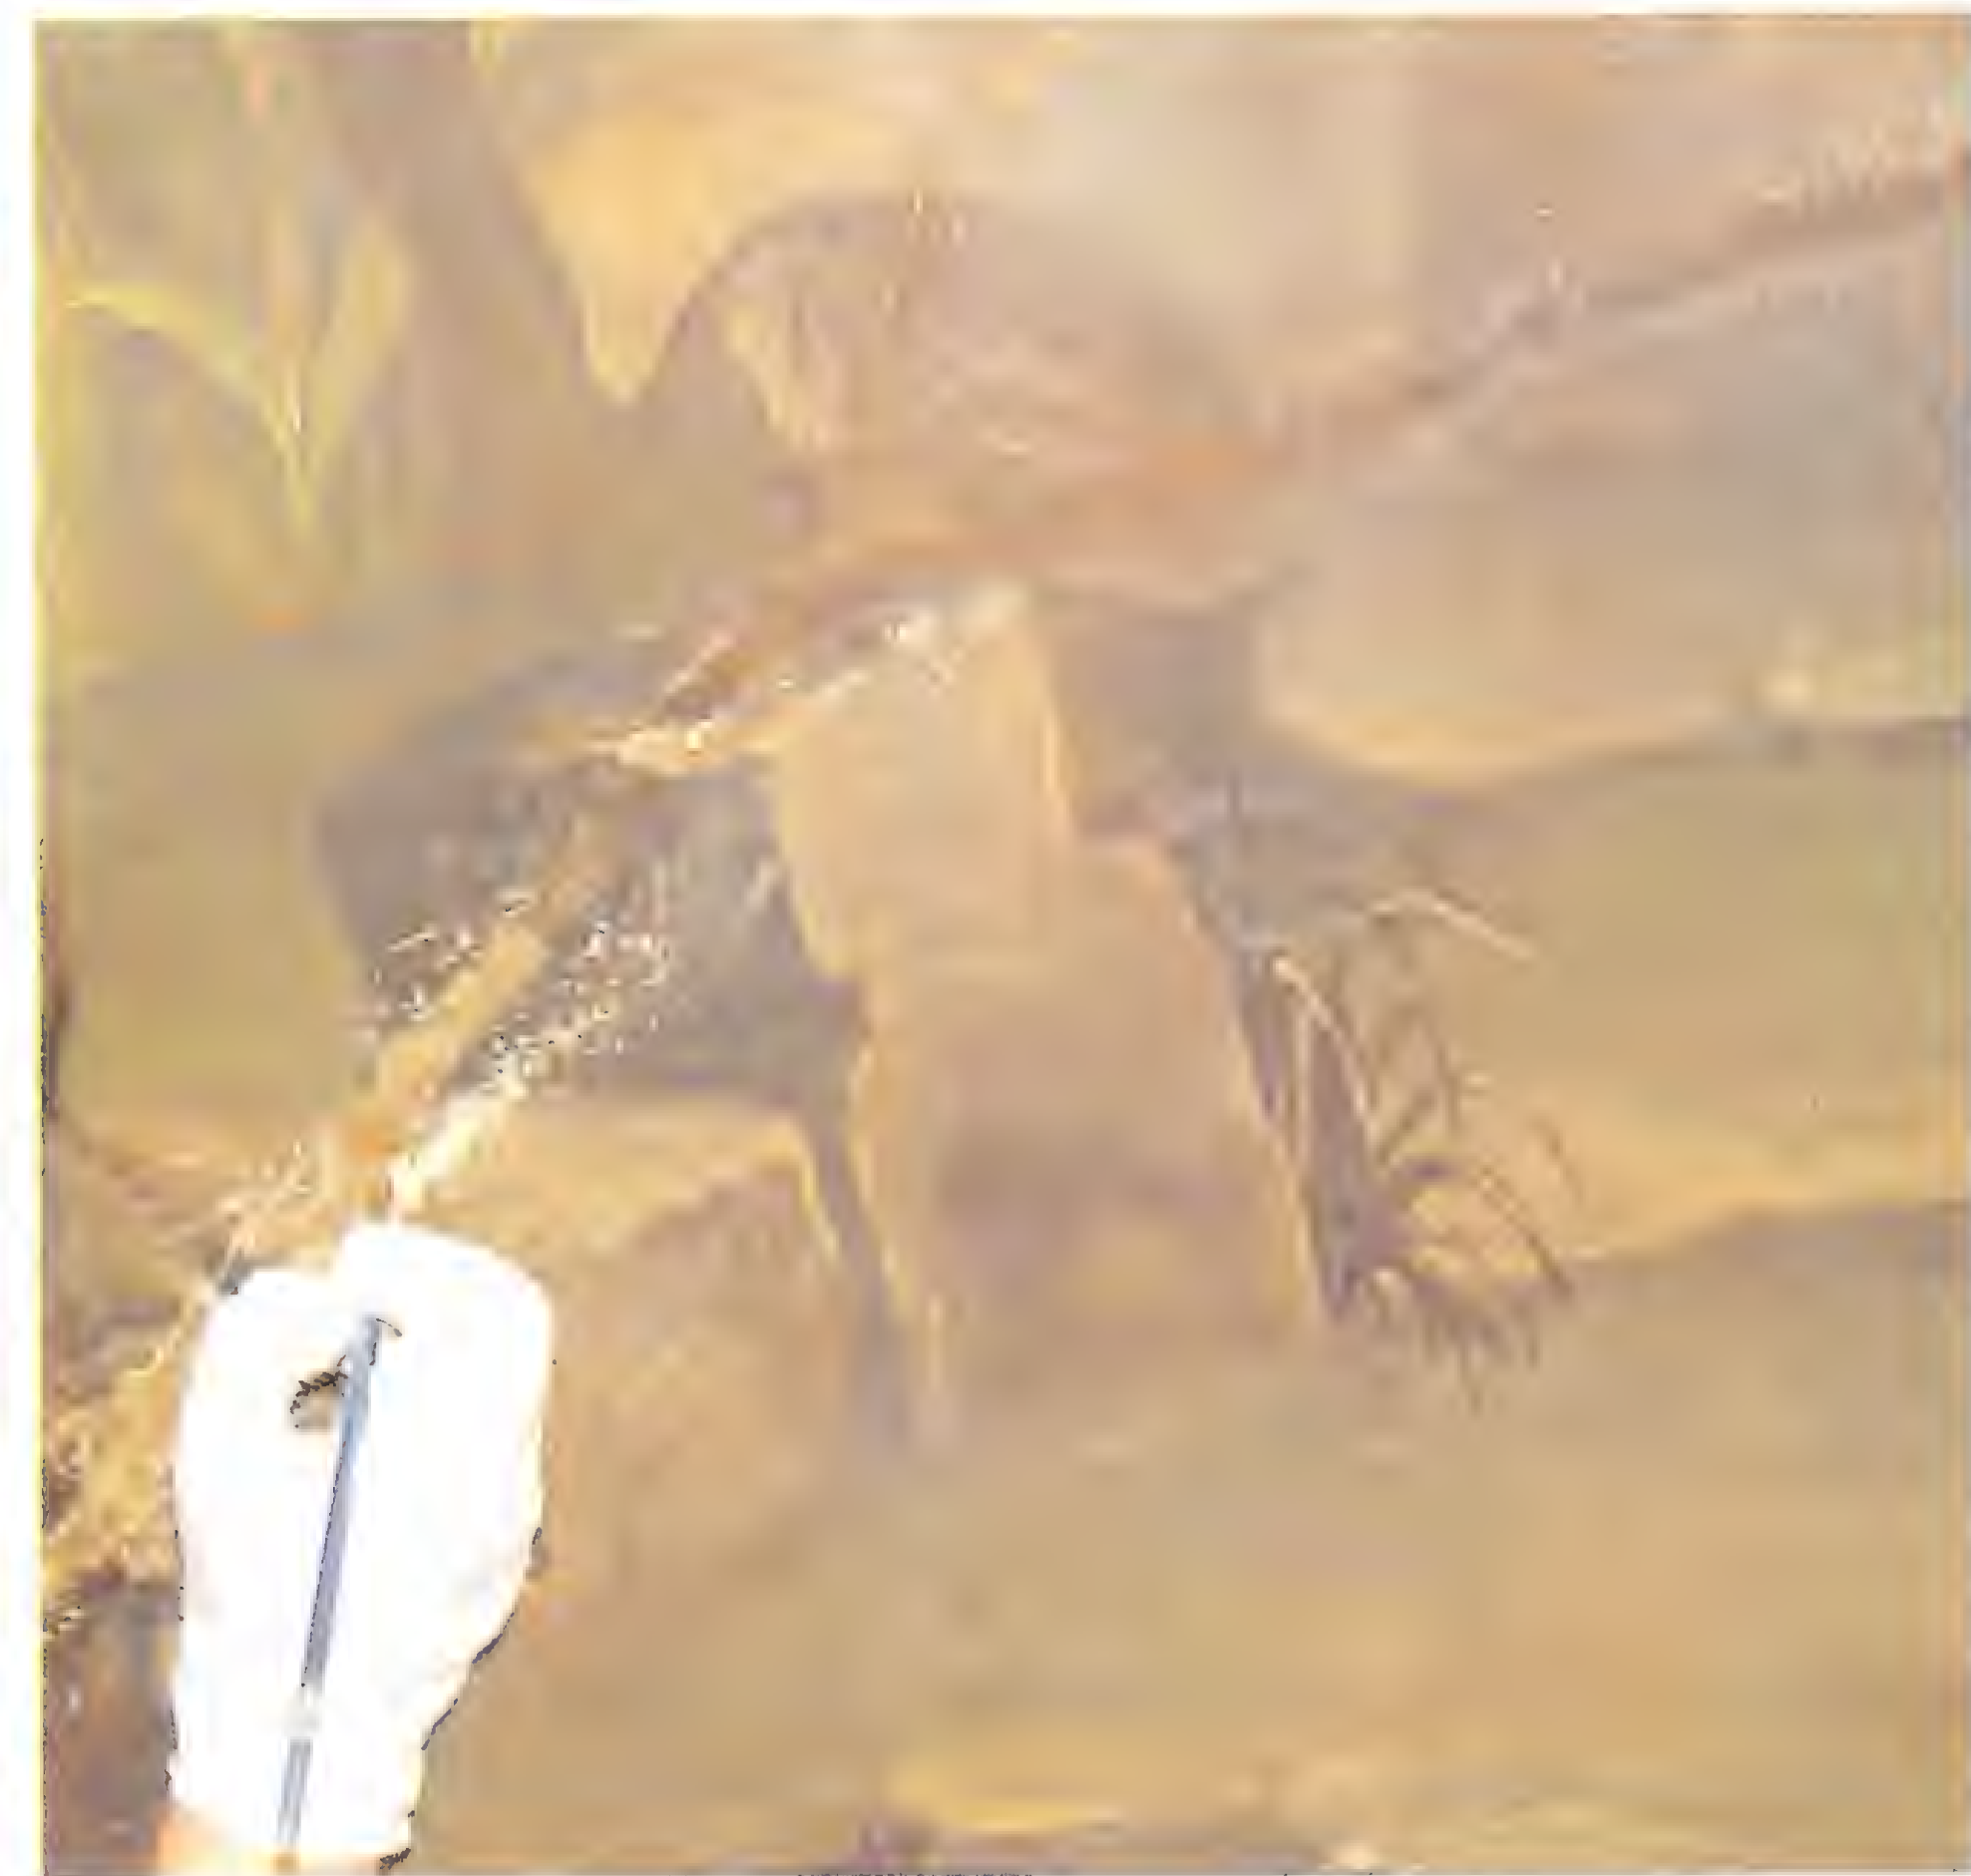
أثناء وضع رتوش للوحات الجدارية

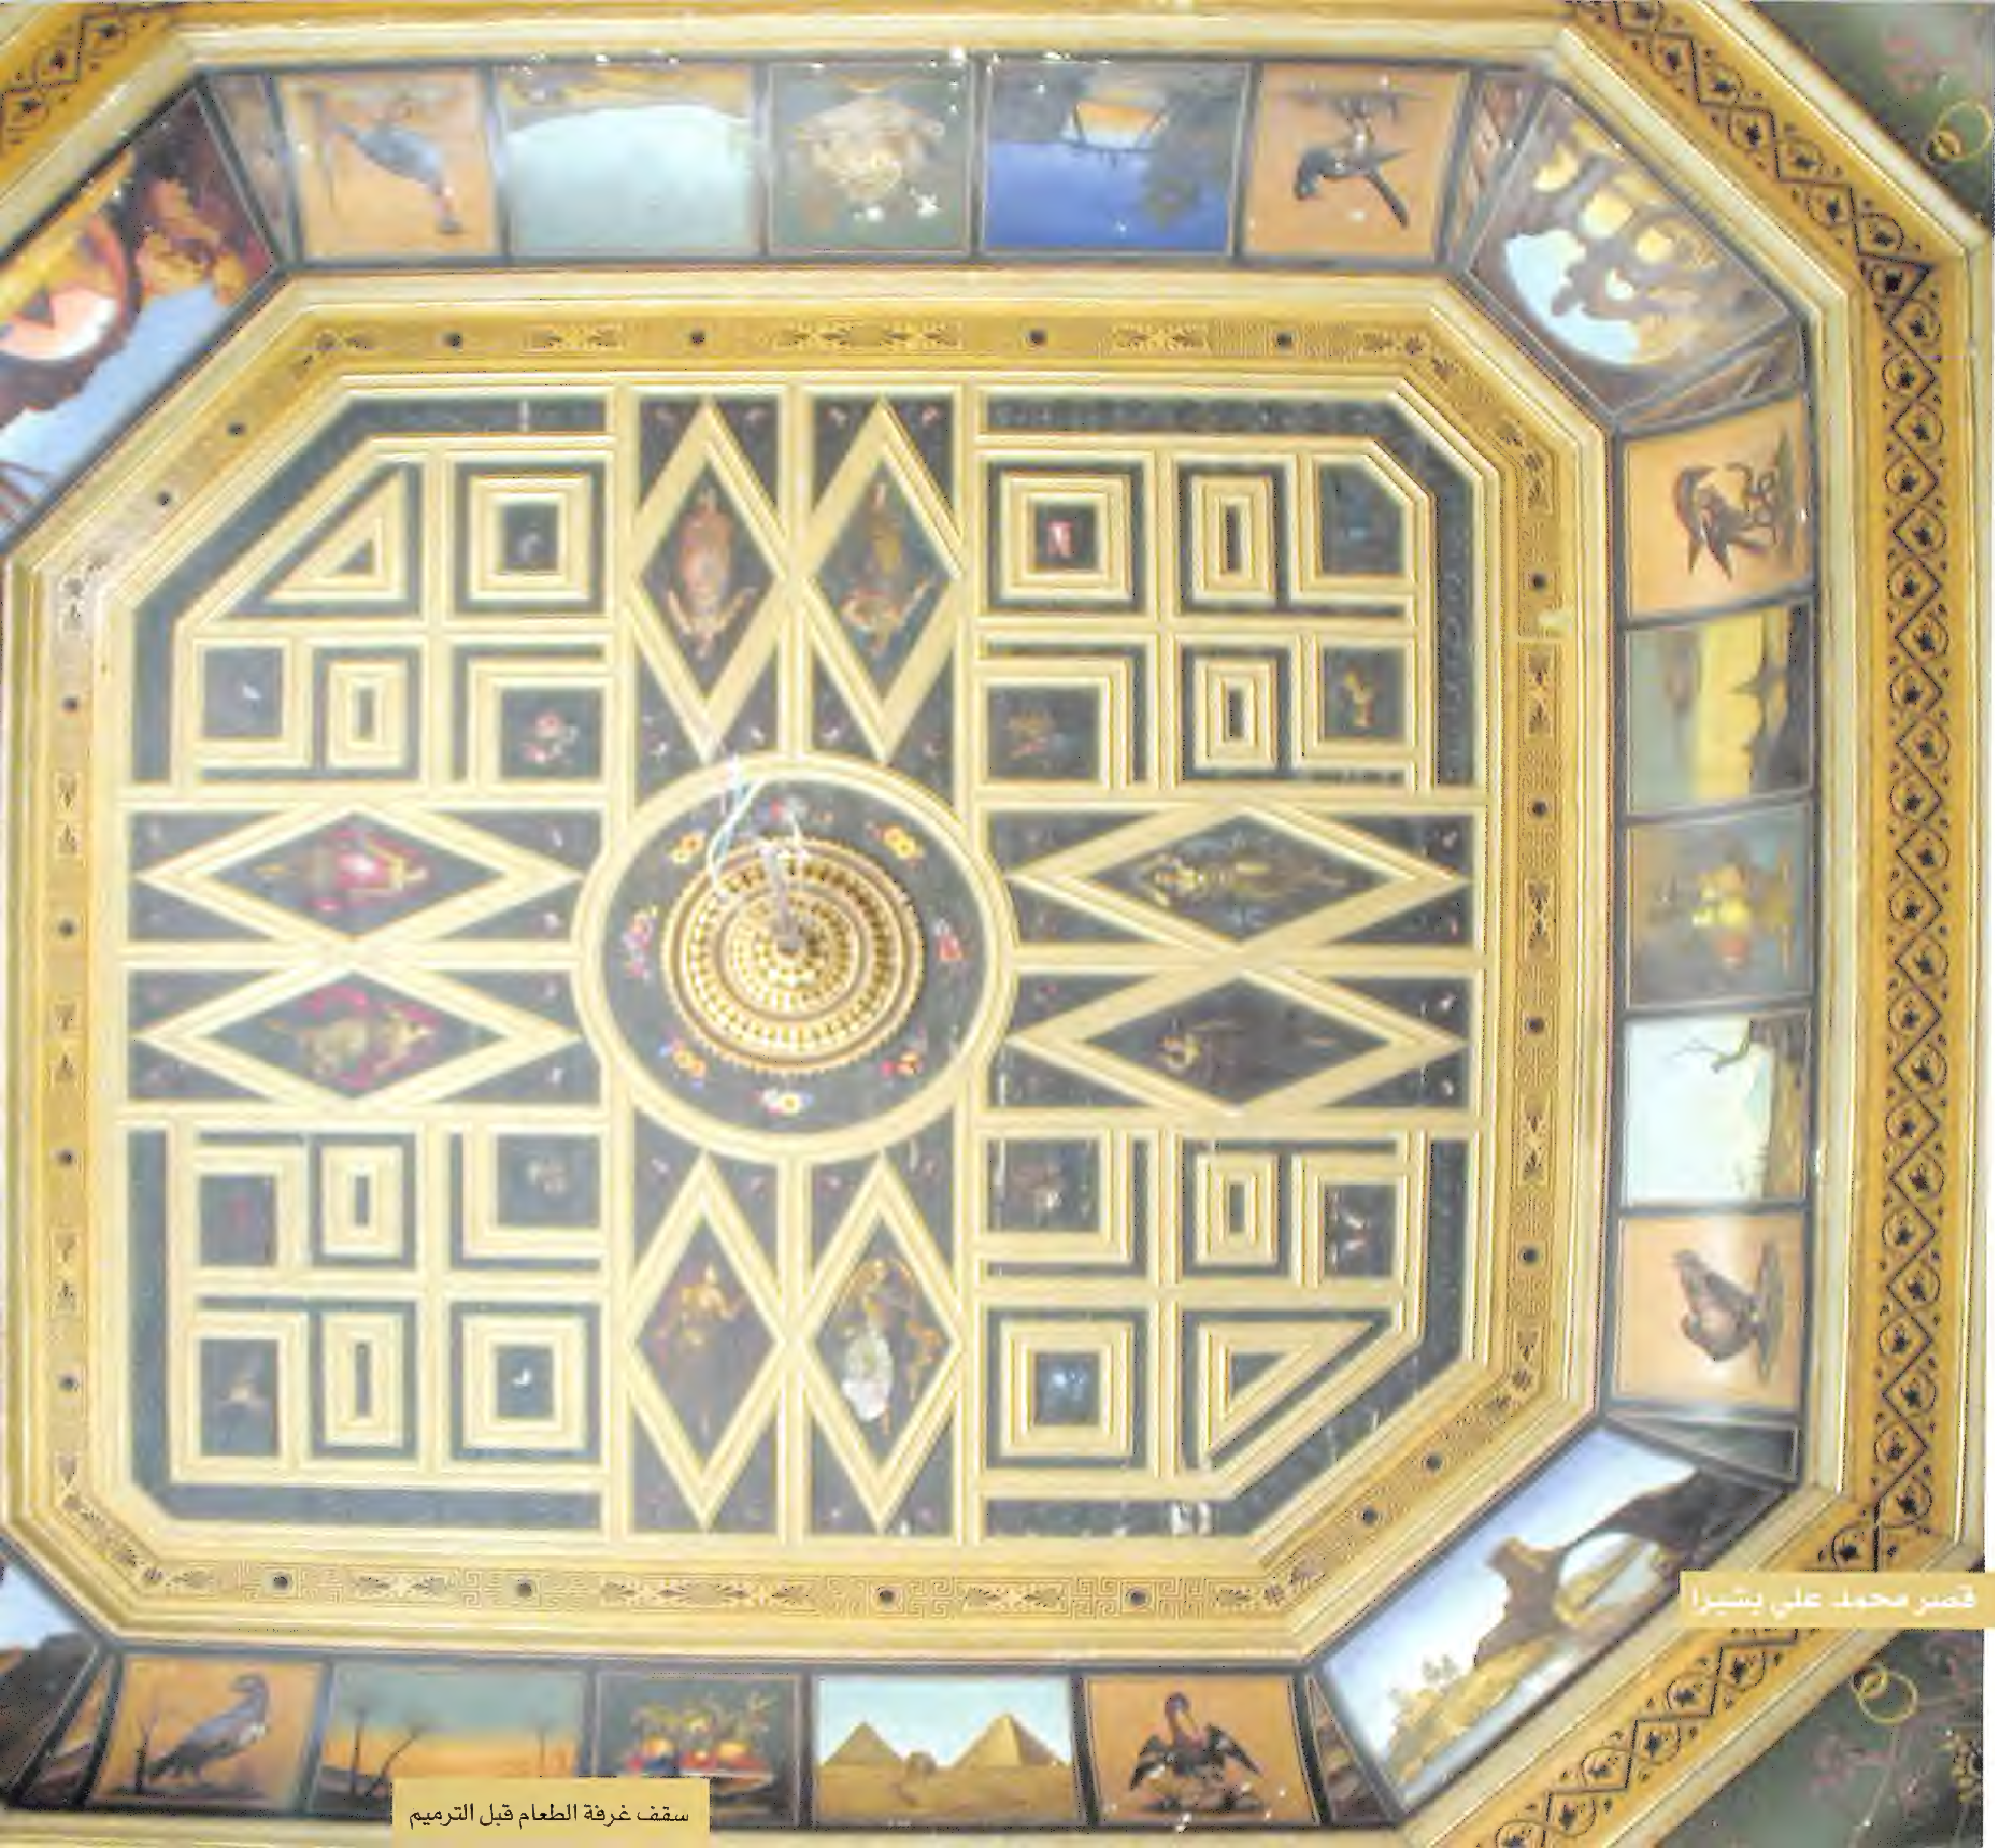
سقف غرفة الطعام قبل الترميم

- أترية واتساعات وورنيش تالف.

- بقع لونية

- شروخ مختلفة الأحجام وخاصة في الكورنيشة.

- قشور ألوان في مناطق كثيرة.

- ألوان مفقودة وتذهيب تالف ومفقود.

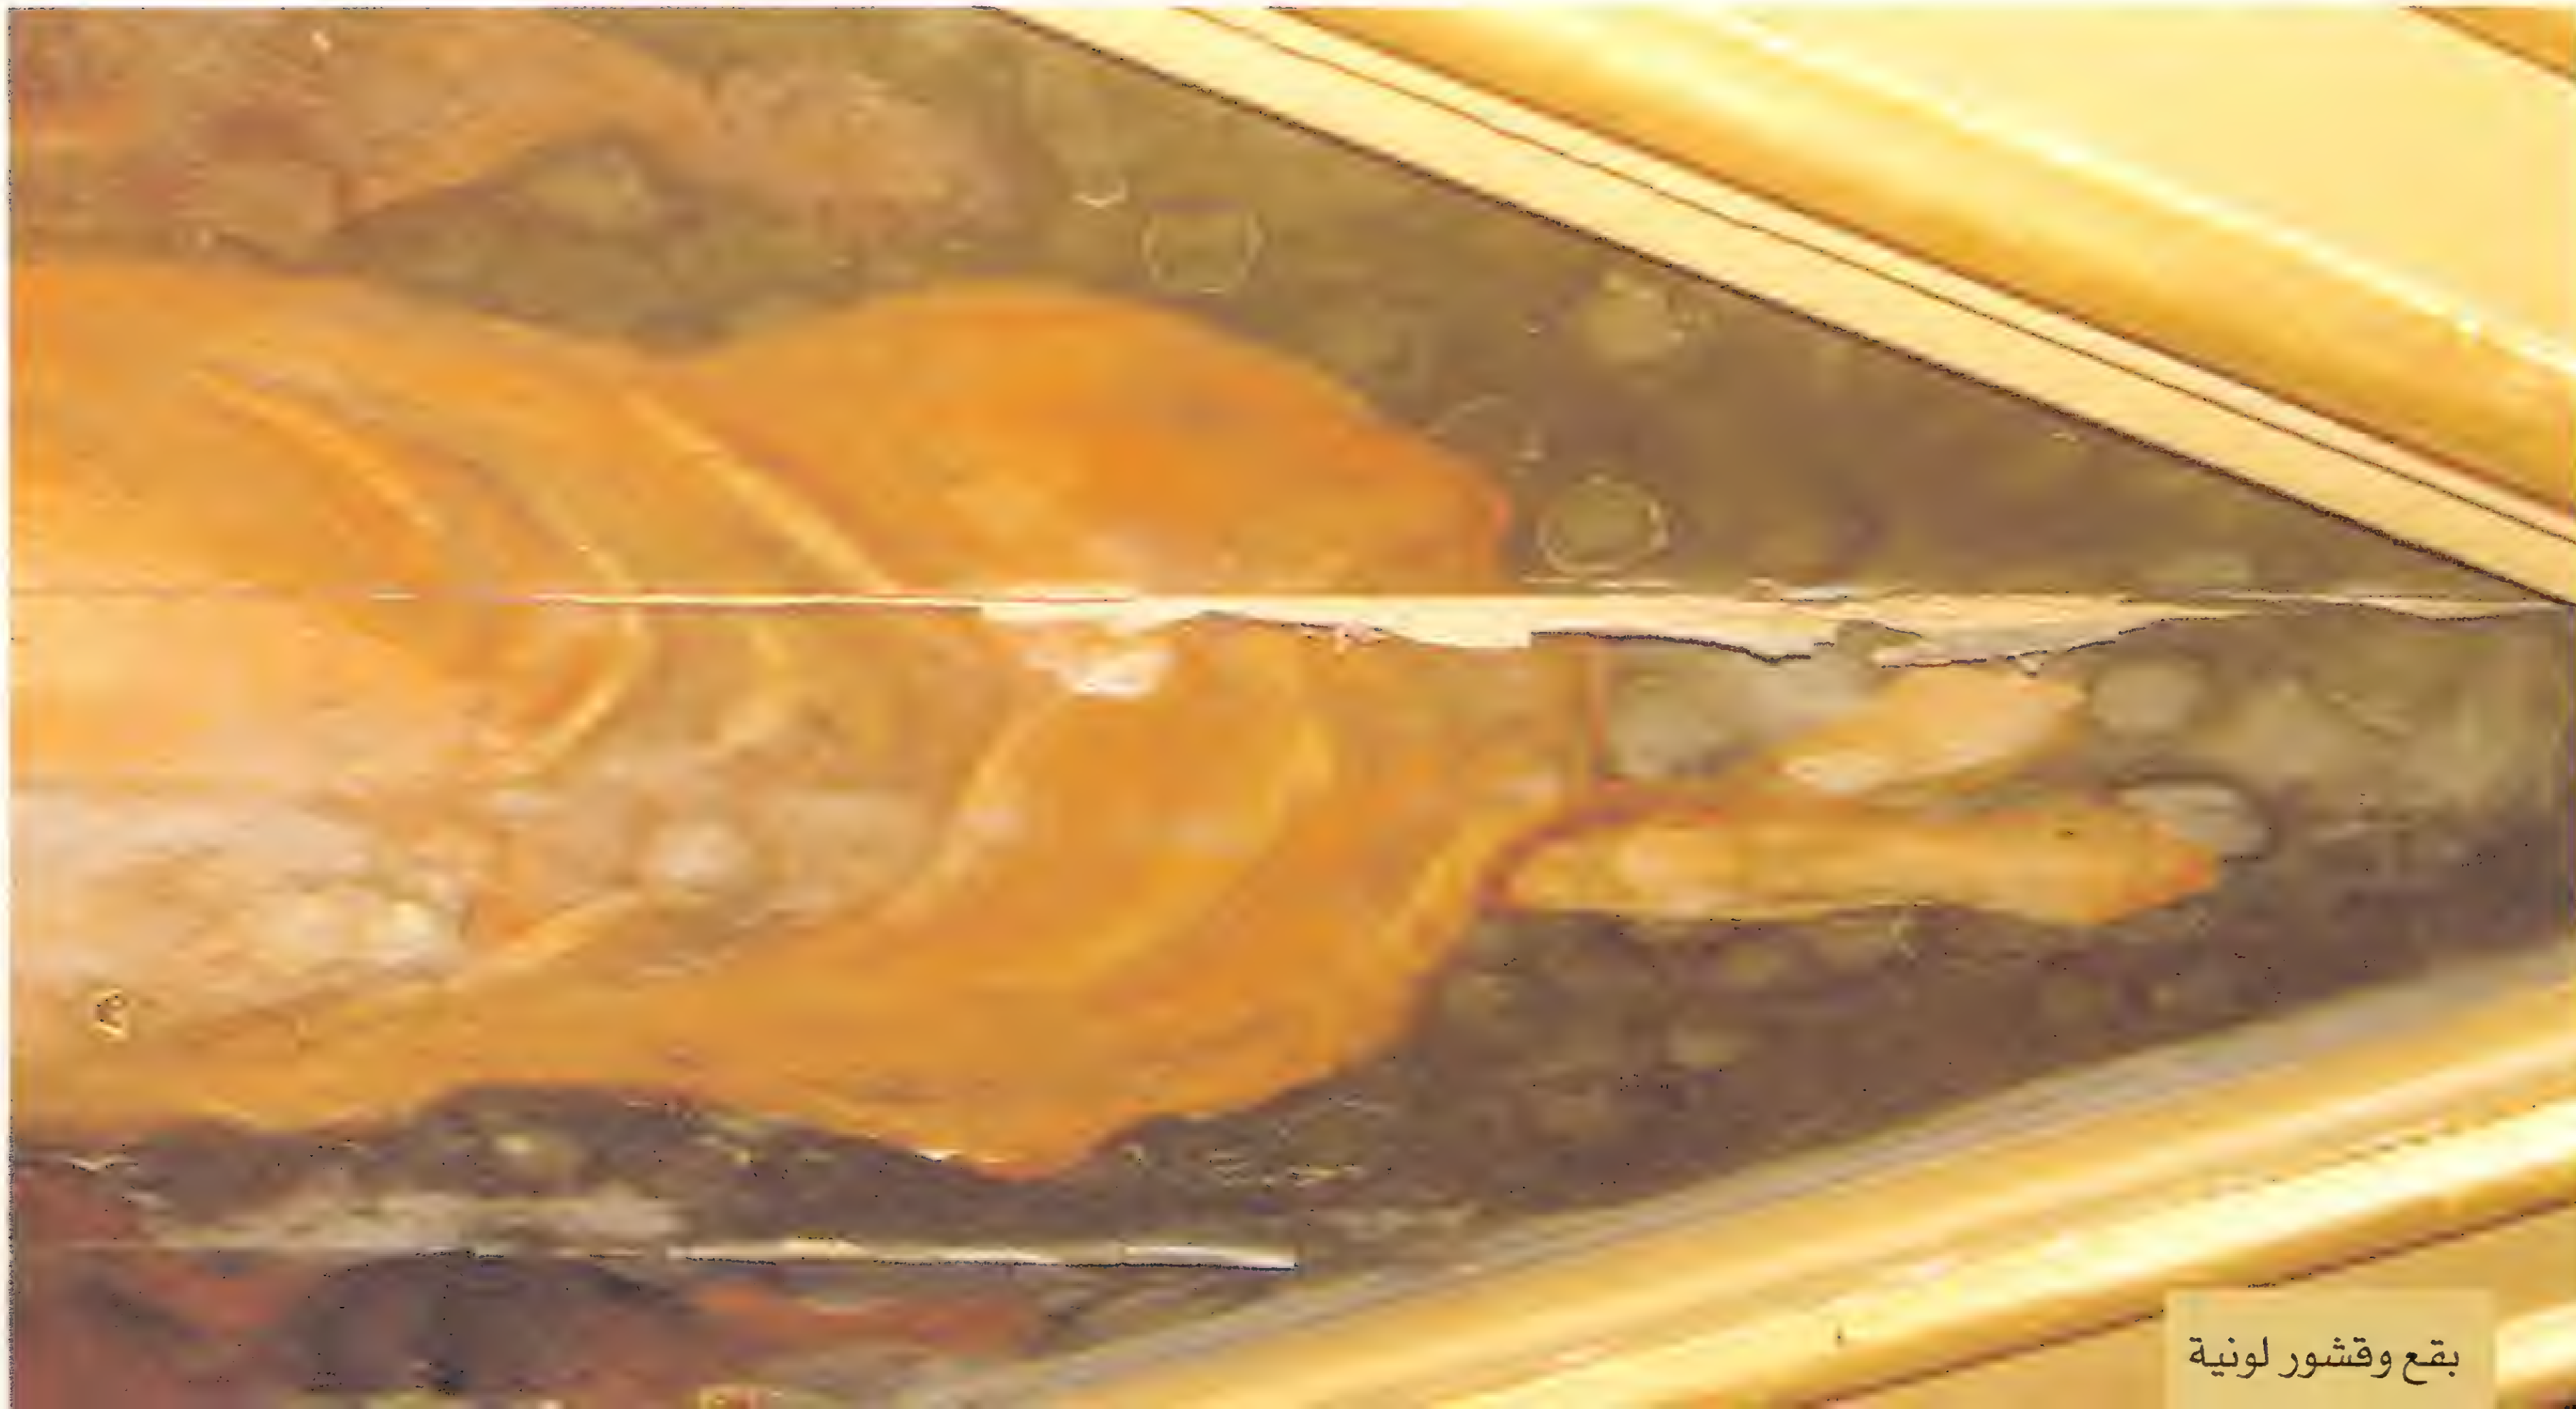
بقع وقشور لونية

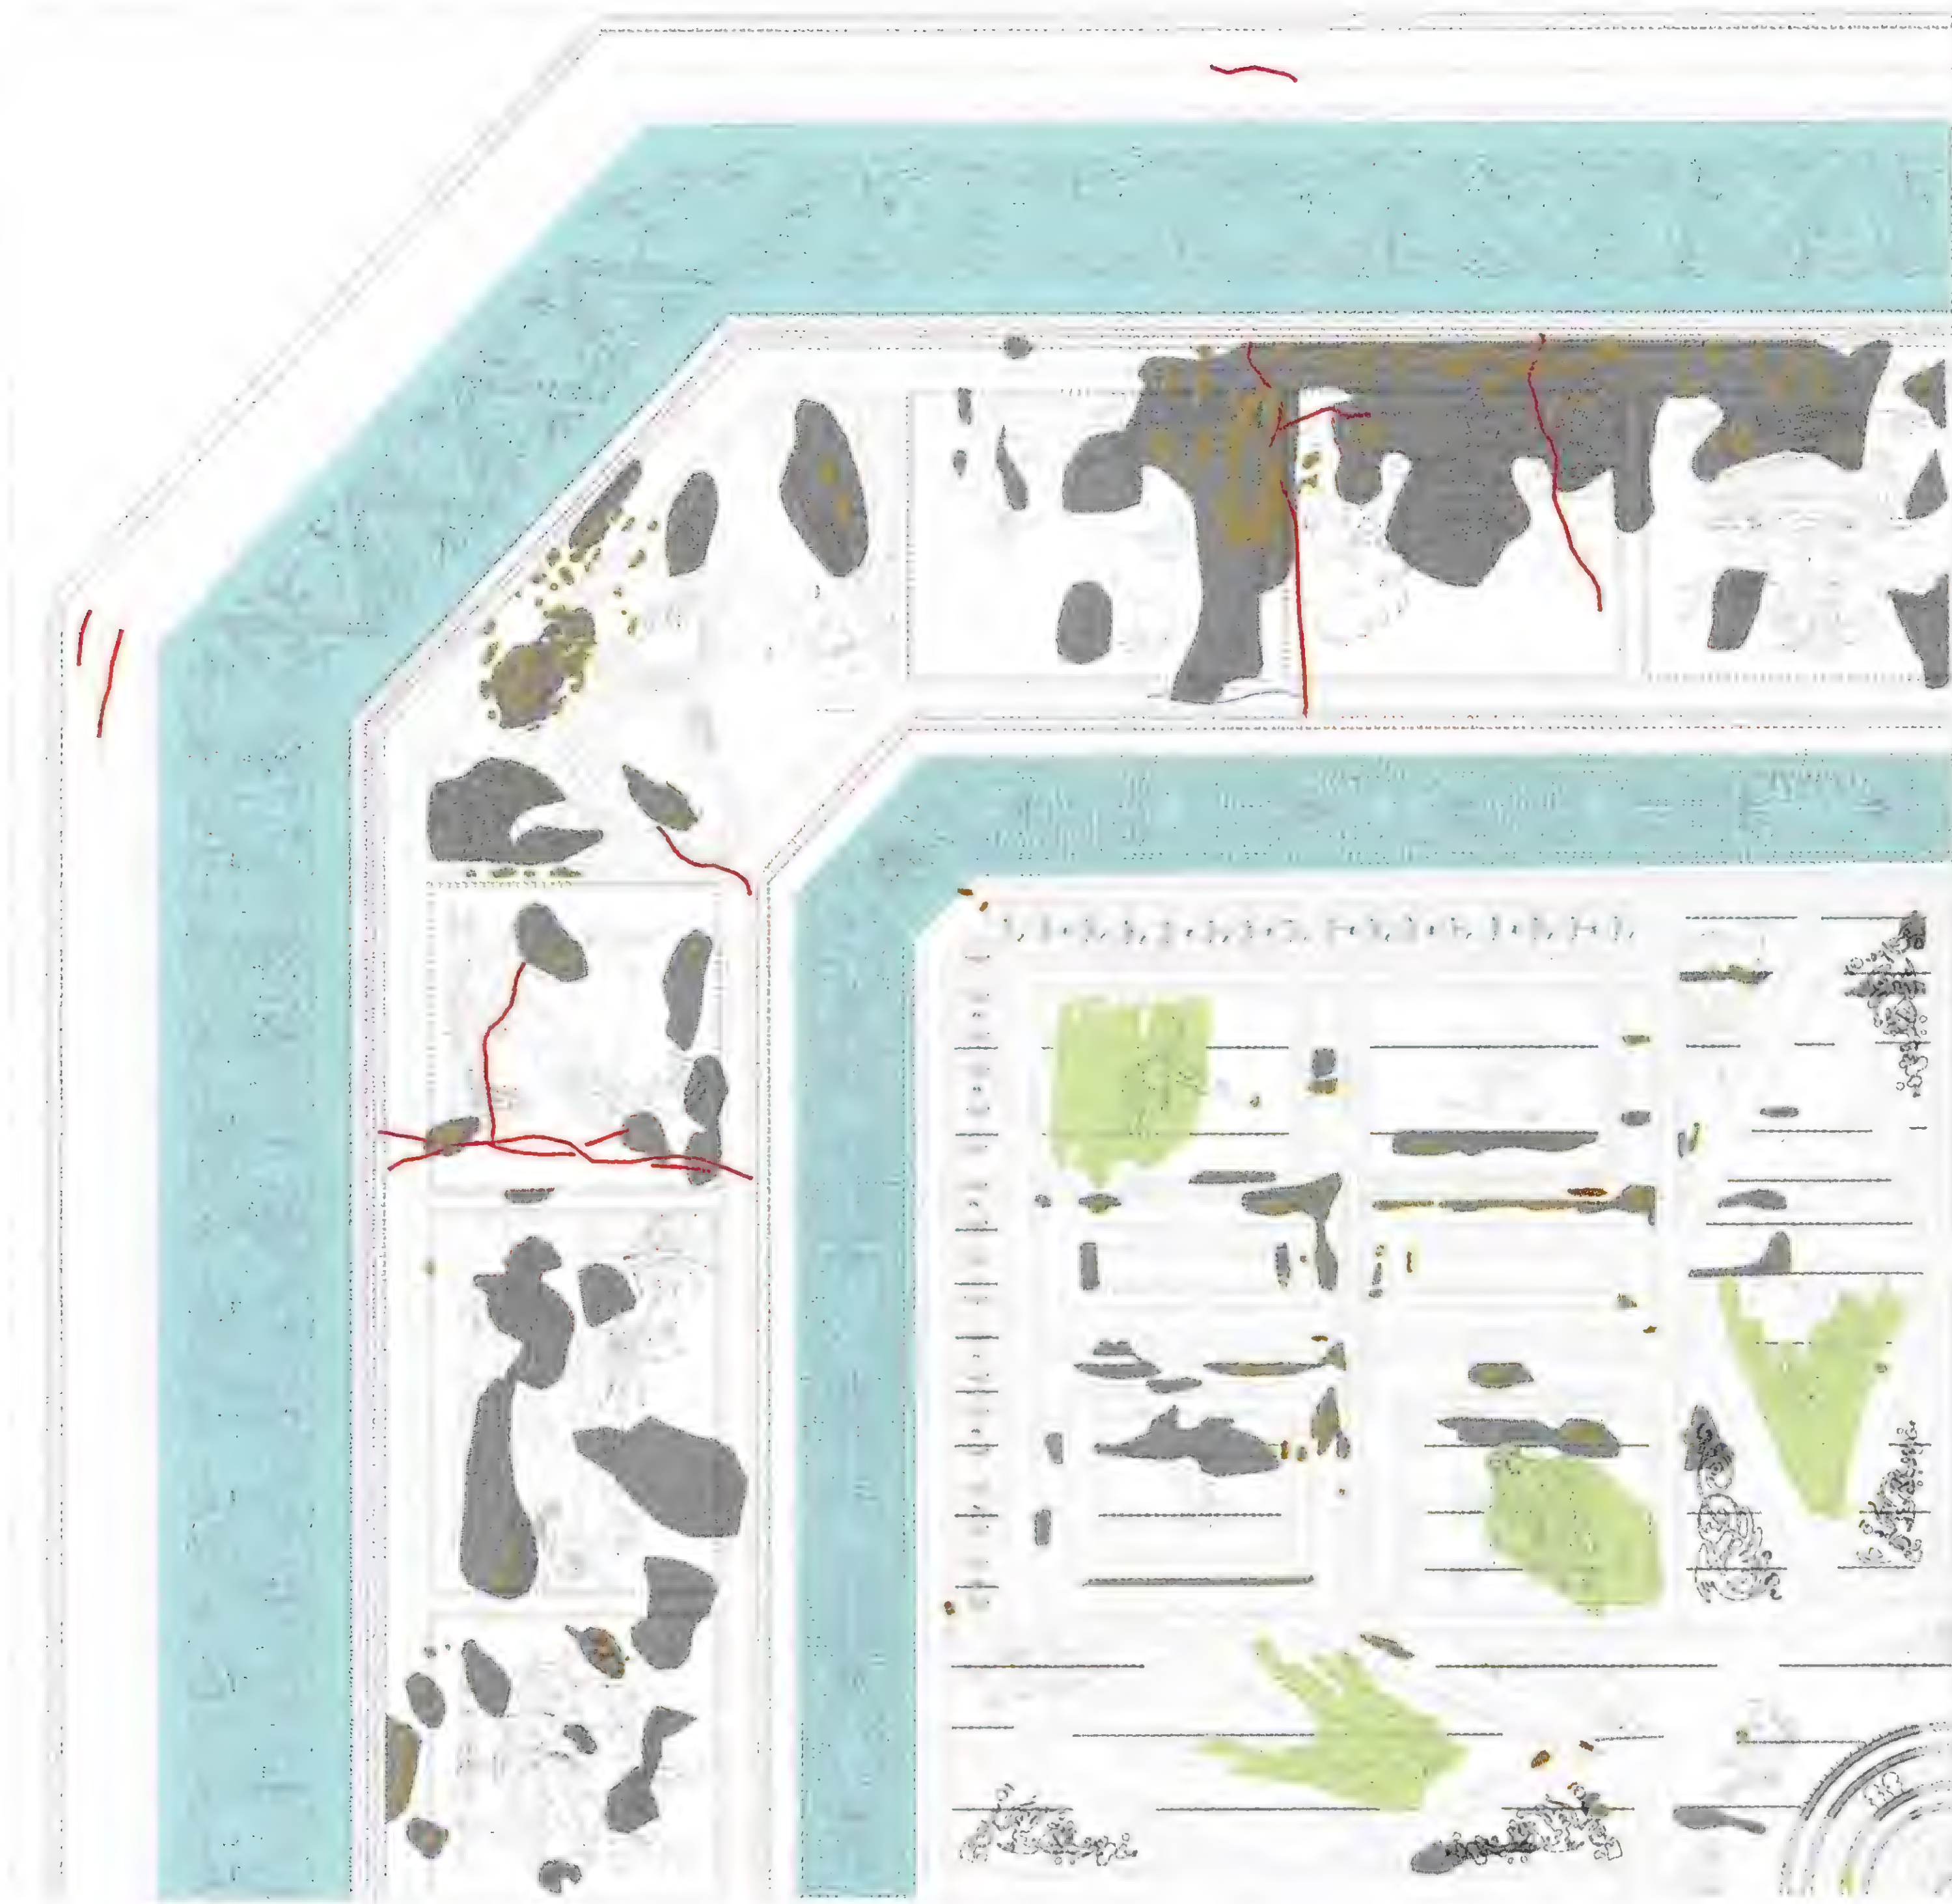
جزء من توقيع مظاهر التلف على الرفع المعماري لسقف غرفة الطعام

- أجزاء مفقودة من الألوان وطبقة التحضير
- ألوان مفقودة
- زخارف تالفة
- شروخ
- ألوان مضافة
- شروخ شعرية
- أخشاب مفقودة

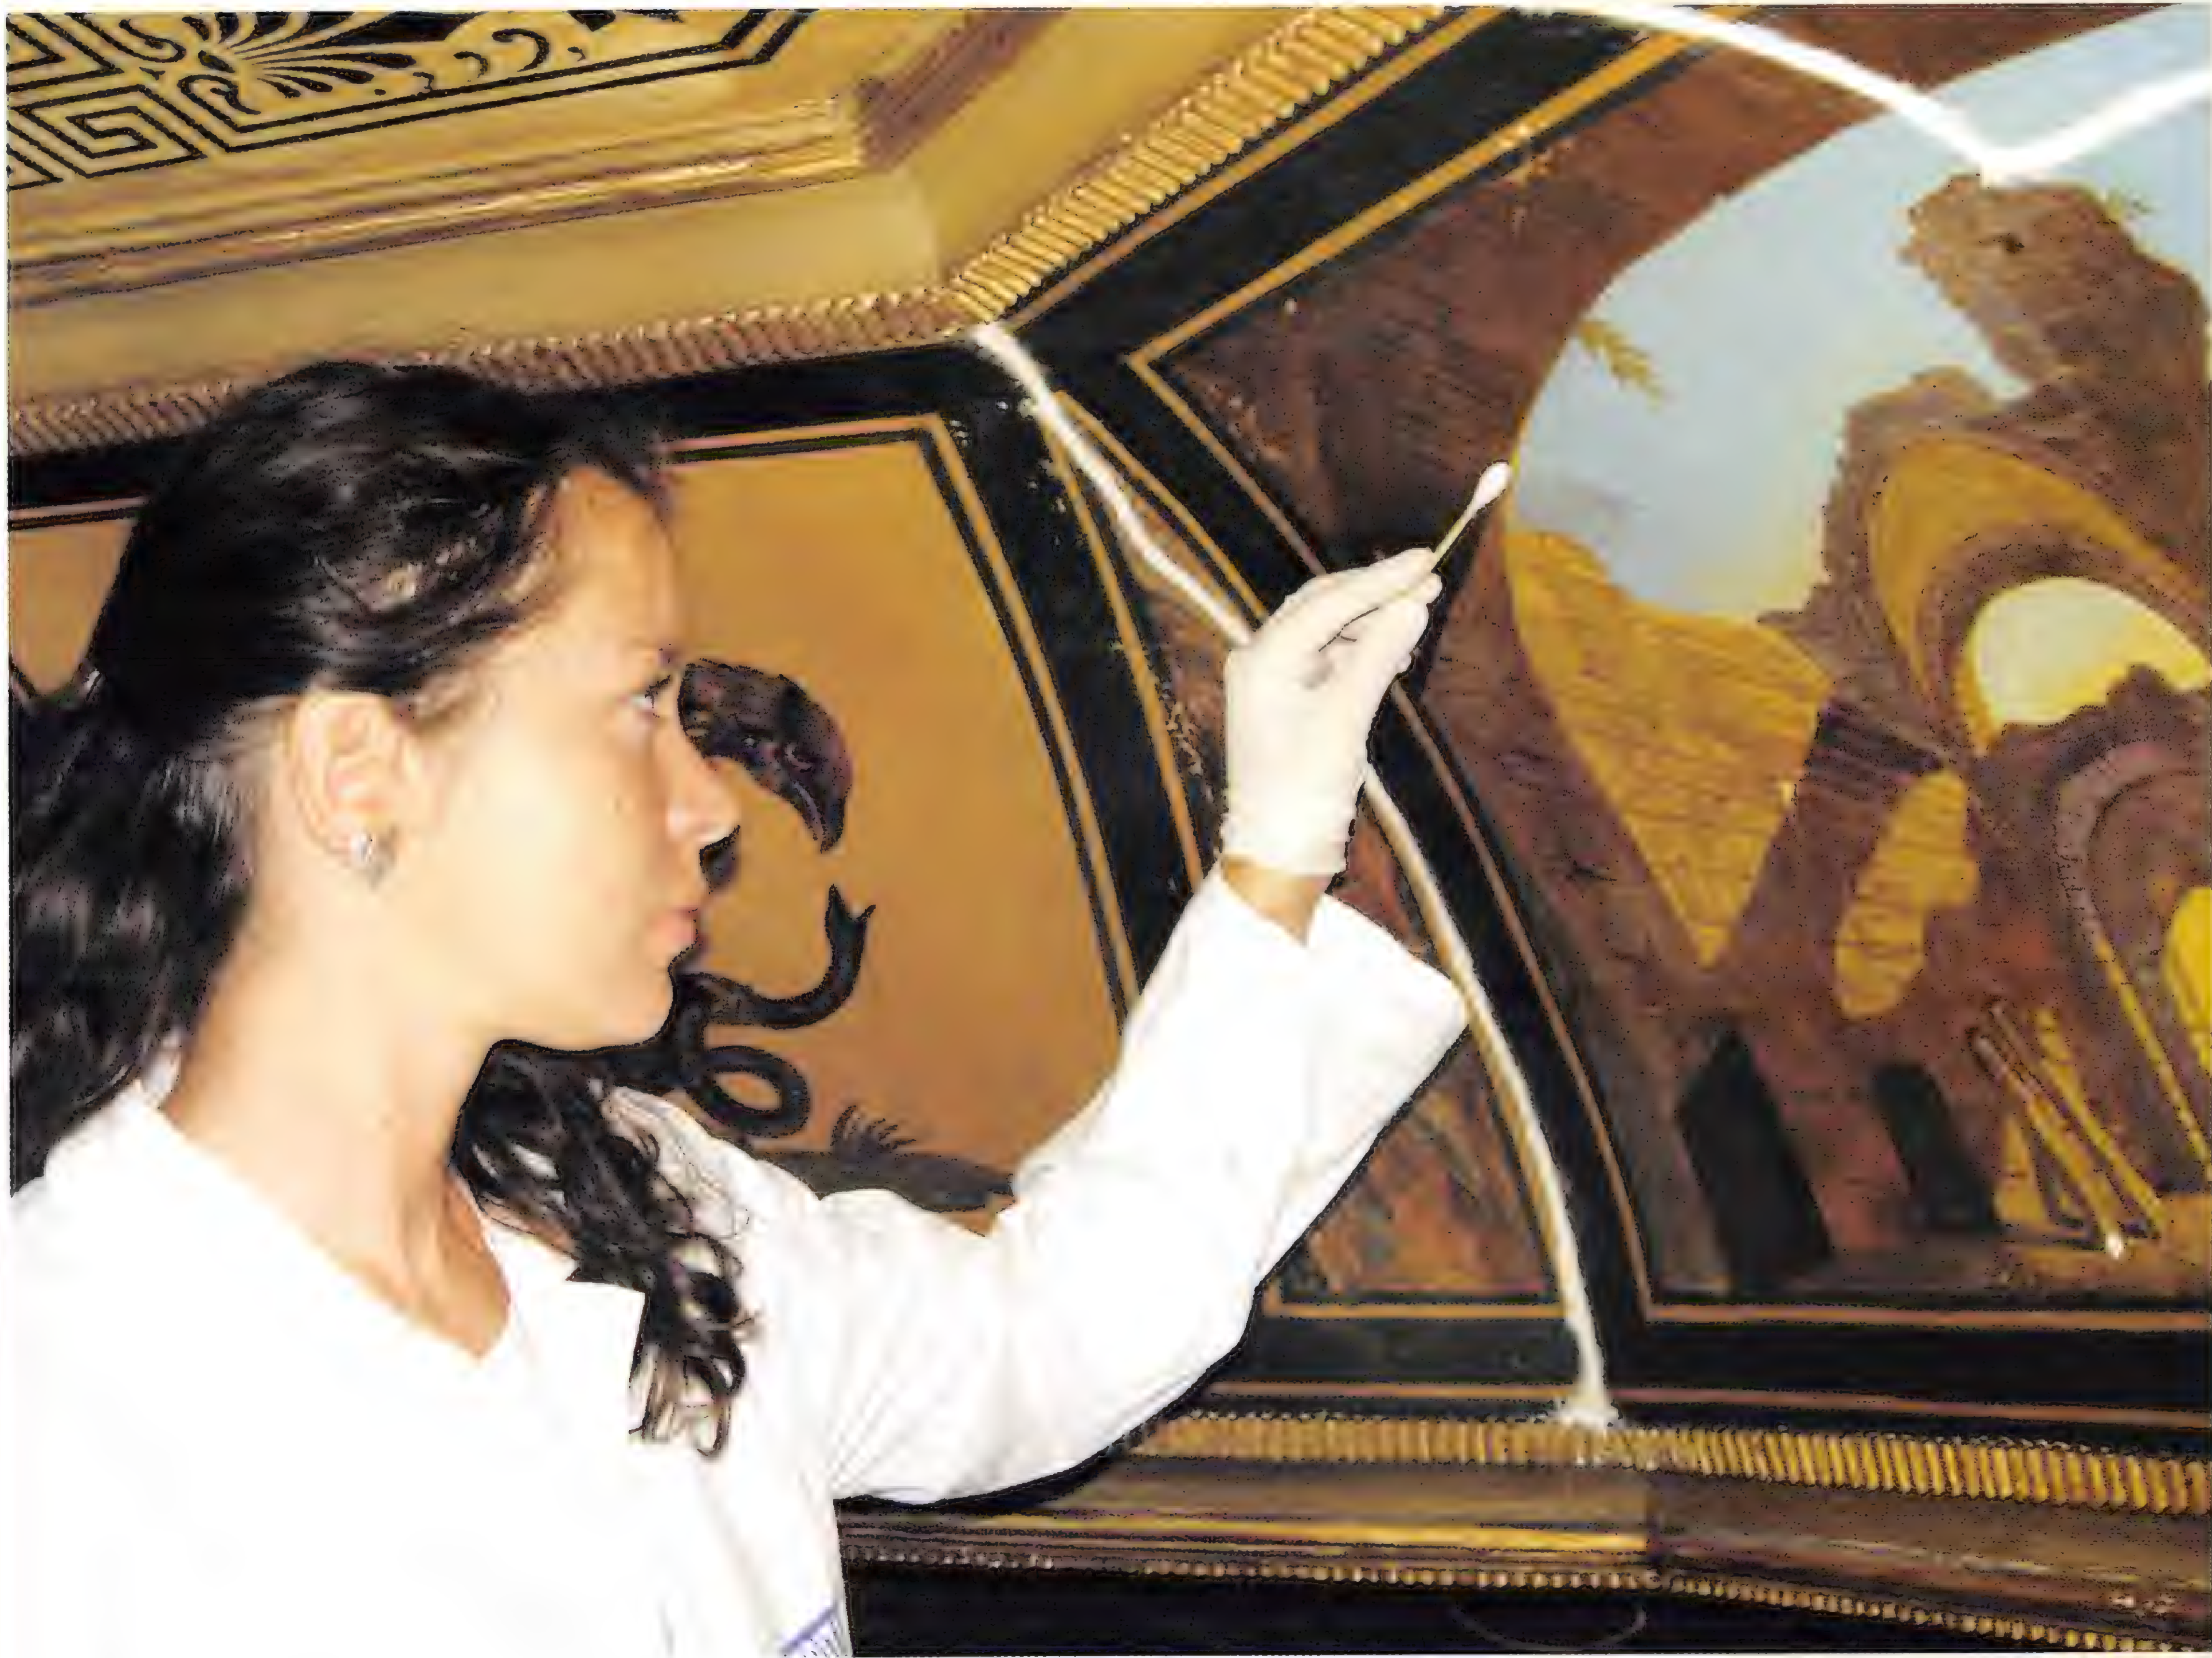
أثناء التنظيف الكيميائي

- التنظيف الميكانيكي بواسطة الفرش الناعمة ومنافخ الهواء.
- تثبيت القشور اللونية وقشور التذهيب.
- علاج الشروخ ثم ملئها بالمواد المناسبة والمشباهة للمونة الأصلية.
- إزالة الألوان الحديثة من فوق الزخارف.
- Over painting
- التنظيف الكيميائي بعد عمل عينات واختيار أنسب المحاليل من حيث النتيجة وتأثير المحاليل على الألوان.
- العزل المبدئي ثم وضع الرتوش لاستكمال الأجزاء المفقودة من طبقة اللون والأرضية.
- العزل النهائي.
